Importancia del adecuado posicionamiento del arbolado dentro de los camellones para evitar daños en infraestructura: Caso av. San Fernando

Elías Eduardo Gaytán Díaz, Dora Angélica Correa Fuentes, Santiago Arceo Díaz, José Ricardo Moreno Peña, Ángel Eduardo Galeana Pérez

Instituto Tecnológico Nacional de México campus Colima; departamento de posgrado, de la maestría en arquitectura sostenible y gestión urbana; calle: av. Tecnológico no. 1 Villa de Álvarez, a.p. 10 y 128 c.p. 28976, Villa de Álvarez, Colima.

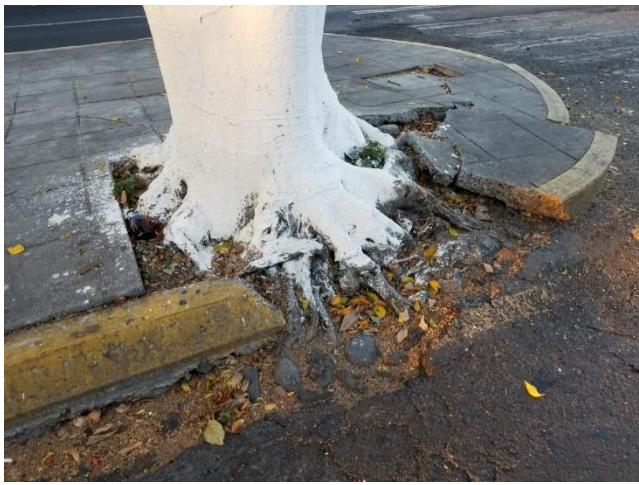
Figura 3. Elaboración propia (2021). Evidencia de daños en guarnición y pavimento.

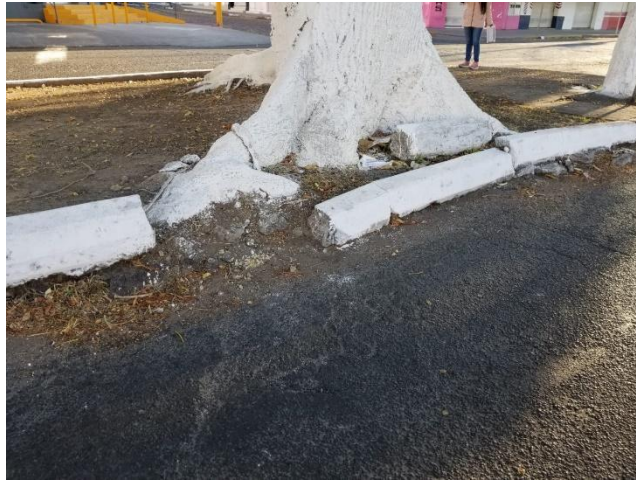
Figura 4. Elaboración propia (2021). Evidencia de daños en guarnición.
