Análisis de accesibilidad en el contexto urbano de los centros históricos. Caso de estudio la ciudad de Colima

Karla Paredes-Bonilla¹, Ana Cecilia Flores-Ortiz², María Covarrubias¹

Esta investigación consiste en un análisis de la accesibilidad en el entorno urbano dentro de un polígono del centro histórico de la Ciudad de Colima, por medio de los aspectos de “movilidad peatonal e itinerario peatonal accesible (IPA por sus siglas en español)”, “Elementos urbanos” y “mobiliario urbano”, para el cual se diseñó una metodología que permita evaluar los elementos que componen a cada uno de estos aspectos considerando el valor cultural y patrimonial del lugar.

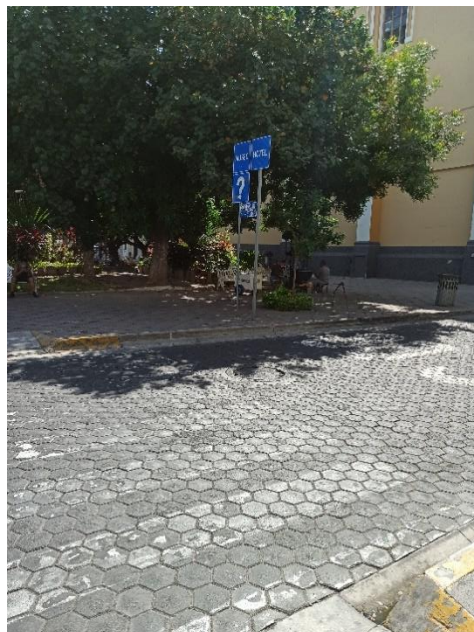
Finalmente, dentro de la categoría de “diseño deficiente” se encuentran cruces peatonales y señalamientos poco claros (figura 4), así como mobiliarios de basura.

Figura 4. “Cruce peatonal y señalamiento en tramo 02”, fotografía tomada por la autora.

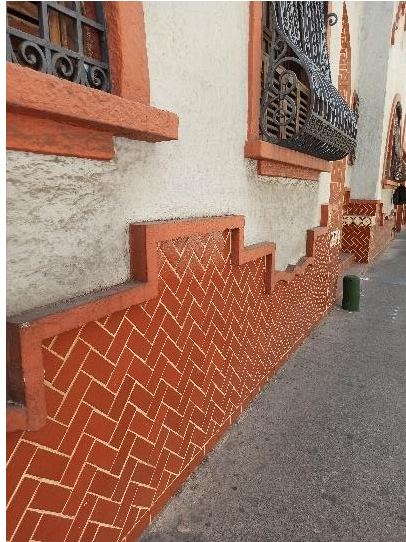
La principal problemática encontrada es el ancho de sección disponible para la vía peatonal, siendo esta de 1.0 m, que si bien, es una sección mínima para el tránsito de las personas, la existencia de mobiliarios y una rampa vehicular al centro de la acera, entorpecen y obstaculizan la vía accesible, a pesar de esto, la línea de fachada logra mantenerse limpia, a excepción de un par de herrerías que sobresalen más de 10 cm y generando una altura libre en su parte inferior menor a 2.10 m (figura 5).

Figura 5. “Línea de fachada con sobresalientes, obstaculizando el IPA en tramo 04”.

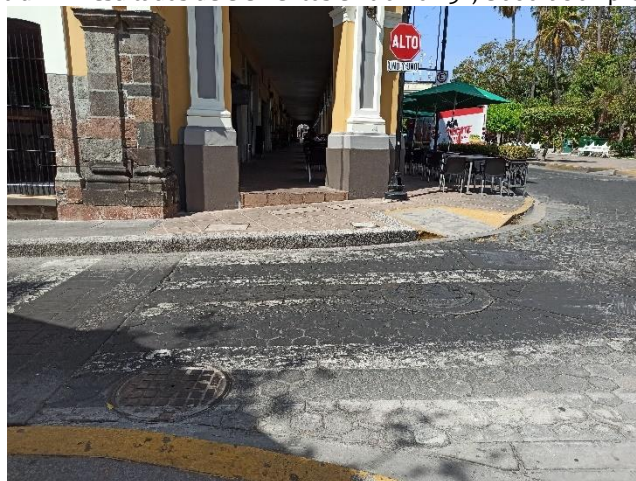
Figura 6. “Cruce peatonal deficiente en tramo 06”, fotografía tomada por la autora.

El tramo 6, presenta en su mayoría elementos bien diseñados, pero mal ubicados, representando un 62.5 % de sus ponderaciones (tabla 12), siendo los puntos más conflictivos del tramo sus cruces peatonales de su extremo norte y sur, en los cuales se localizan una gran cantidad de tapas o dispositivos de servicio, sin embargo, cabe destacar como estos se encuentran a ras del pavimento, permitiendo el paso de los peatones sin interrupciones, la principal problemática se representa en las banquetas continuas al cruce, al tener dimensiones angostas y la presencia de mobiliario urbano, sumando a esta situación, el mal diseño de las rampas peatonales al no comunicar con el cruce y la acera de enfrente, rompiendo con la cadena de accesibilidad al no dirigir al peatón de un tramo a otro de forma segura (figura 6).

En la figura 6, se muestra el cruce más conflictivo del tramo, en donde, además de la ubicación de tapas de servicio, se observa un cruce peatonal en mal estado, una rampa peatonal que conduce al arroyo vial y la presencia de un desnivel apenas se llega a la acera.

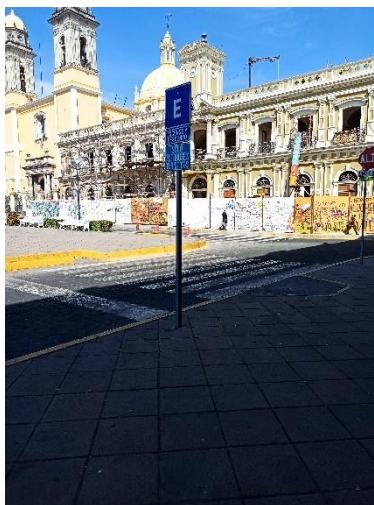
Finalmente, en el tramo 07 se localiza ubicado el Palacio de Gobierno Estatal, el cual, durante el periodo de la investigación se encontraba en obras de mantenimiento o conservación preventiva, por lo cual la acera estaba siendo acaparada por elementos de protección (figura 7); motivo por el cual, no fue posible evaluar los elementos urbanos ubicados en dicha zona (ver detalles en documento anexo “fichas”).

Figura 7. “Trabajos de mantenimiento y conservación preventiva en tramo 07”, fotografía tomada por la autora.
