Diagnóstico en materia urbana arquitectónico: Mercado Álvaro Obregón

El artículo expone un diagnóstico en materia urbana arquitectónica del Mercado Álvaro Obregón, equipamiento urbano ubicado en la zona centro de la Ciudad de Colima. Teniendo como objetivo determinar el estado físico del equipamiento a partir de la aplicación de instrumentos de evaluación, los cuales están estructurados de acuerdo a dos líneas de acción, la línea urbana: en el cual se establece el factor de imagen urbana, por otra parte, la línea arquitectónica: conformada por factores de carácter espacial, funcional, estructural y acabados. Dichos factores con sus respectivos indicadores que se formularon con la consulta de reglamentación a un nivel estatal hasta municipal de la Ciudad de Colima, información que se complementa con el uso de manuales apegados a la materia.

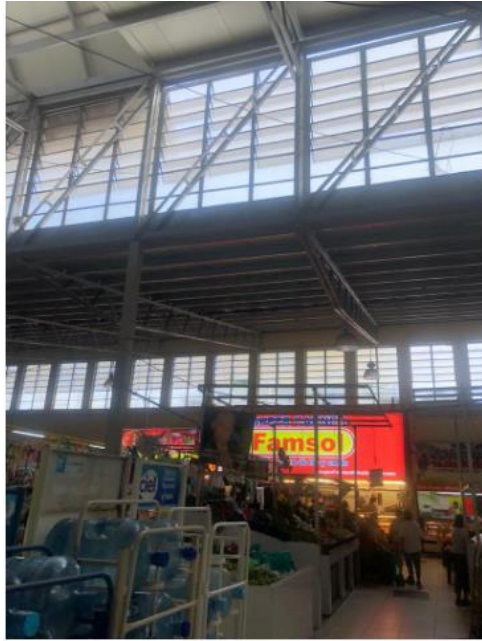
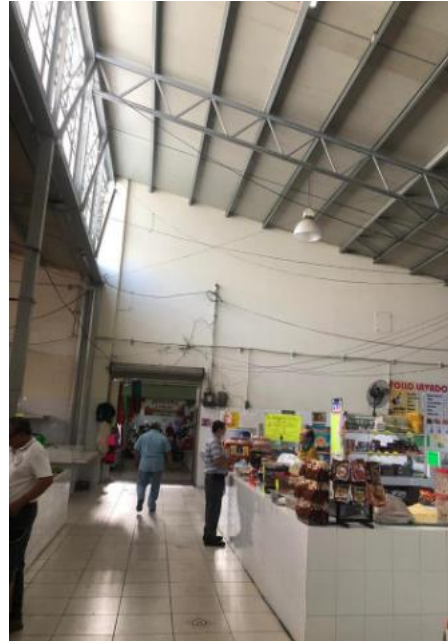
Los espacios cuentan con iluminación y ventilación natural, como se puede observar en la siguiente figura, el mismo diseño estructural permite la circulación del viento y la entrada de iluminación natural directa, lo cual favorece a la mayoría de los negocios al interior del inmueble, debido a que la mayoría de las actividades en el mercado se realizan durante el día, como se observa en la figura 6 Y 7.

Figura 6. Áreas iluminadas naturalmente.
Fuente: elaboración propia, 2022.

Figura 7. Áreas iluminadas naturalmente.
Fuente: elaboración propia, 2022.

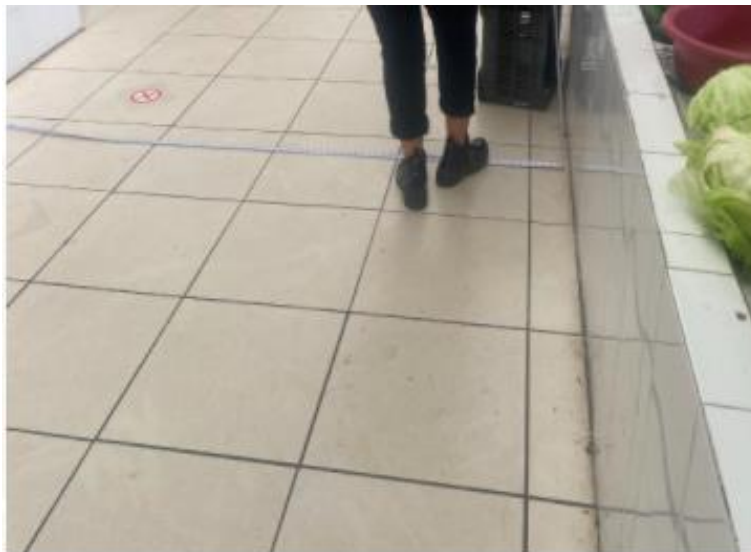
El piso del mercado es de loseta cerámica es impermeable, pero cuenta con juntas que acumulan la suciedad, como se puede observar en la figura 8, además, en algunas islas y locales se utiliza el zoclo del mismo material y acabó utilizado en el piso.

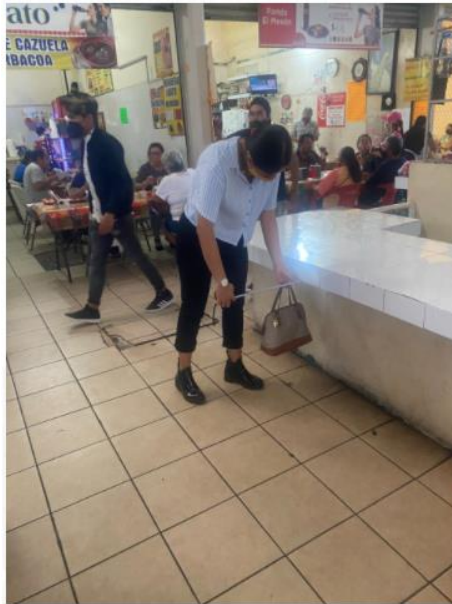
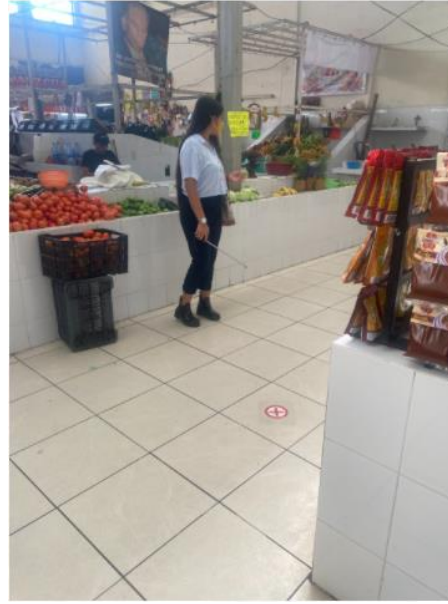
Los muros de algunas islas y locales no cuentan con materiales lavables, en otros se observa que se colocó el mismo material cerámico de los pisos como se muestra en la figura 9 y 10.

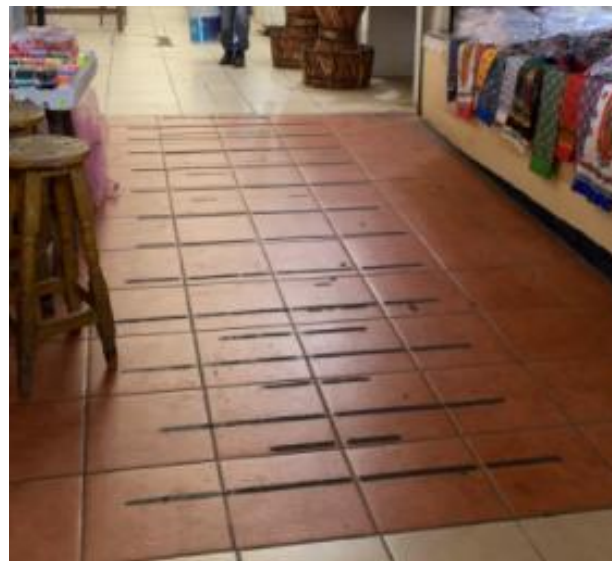
Las salidas que también son utilizadas como de emergencia cuentan con una textura y color diferente para distinguir su jerarquía, sin embargo, el material antiderrapante se presenta desgastado como se observa en la figura 11.

Figura 11. Piso antiderrapante. Fuente: elaboración propia, 2022.

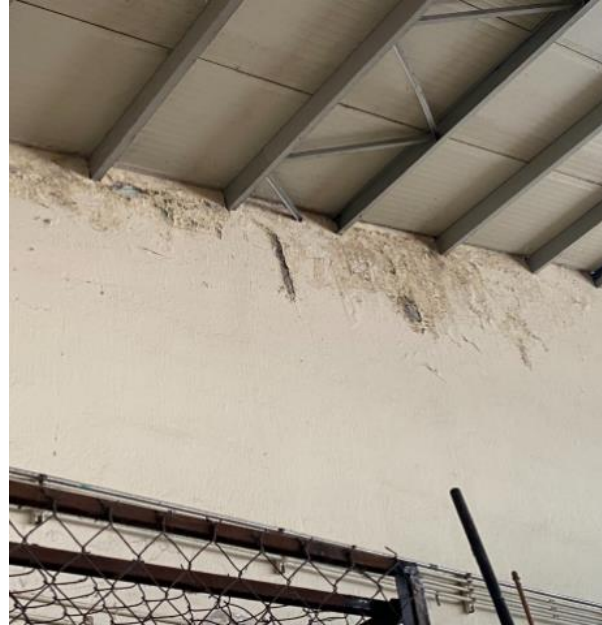
La estructura de concreto, muestra algunas lesiones de tipo físicas y mecánicas, en la figura 12, se puede observar que los muros cargan presentan mal aspecto físico por la humedad y la suciedad presentada en ellos, además de lesiones mecánicas como las grietas.

Figura 12. Lesiones físicas y mecánicas en paredes. Fuente: elaboración propia, 2022.

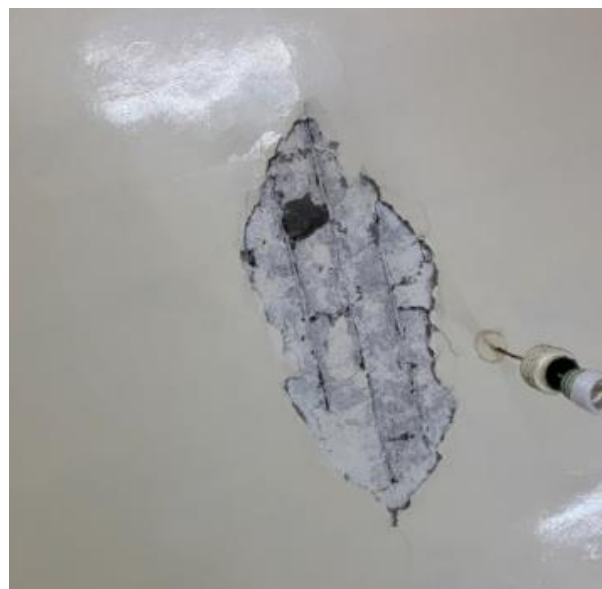
La losa y plafones presentan demasiada humedad, provocando más aspecto físico debido al desprendimiento de la pintura, además de presentar lesiones mecánicas como fisuras y grietas (Fig. 13).

Figura 13. Lesiones físicas y mecánicas en losa. Fuente: elaboración propia, 2022.

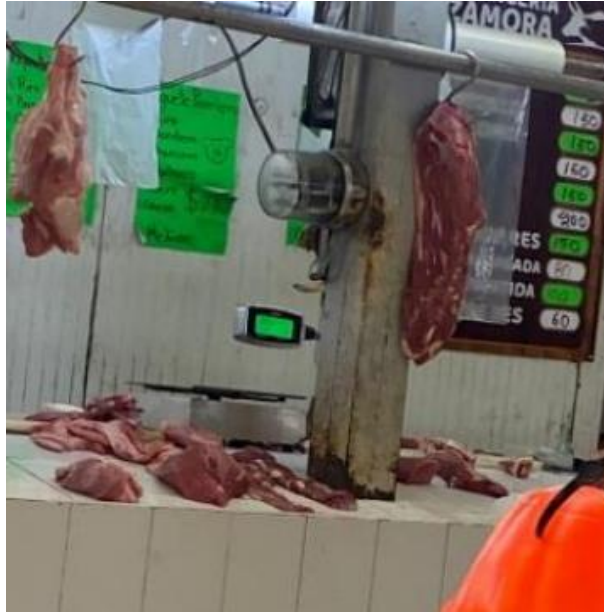
En cuanto a la estructura de acero, se analizaron cinco elementos; columnas, armadura y cubiertas. De las cuales se puede observar que las columnas tienen un mal aspecto físico debido a la suciedad y lesiones químicas, resalta la oxidación y corrosión, las causas son debido a la falta de mantenimiento, la explosión a los agentes externos como los alimentos, productos químicos, entre otros que se manejan dentro del inmueble. Como se puede observar en la figura 14, los productos se colocan cerca de los elementos estructurales lo cual favorece al desarrollo de suciedad y la oxidación de los mismos.

Figura 14. Lesiones físicas y mecánicas en columna de acero. Fuente: elaboración propia, 2022.

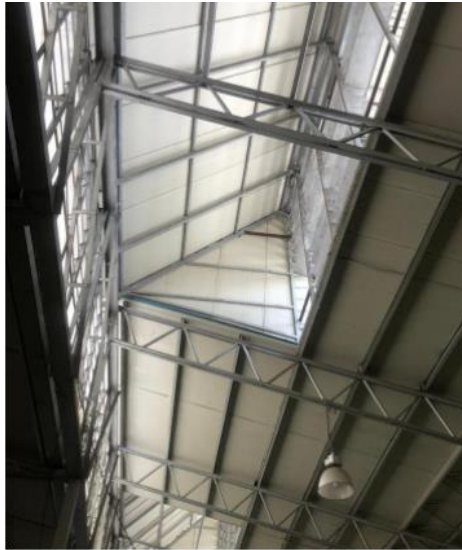
Las armaduras de acero tienen mal aspecto físico debido a la suciedad y el desprendimiento de la pintura, en cuanto a las lesiones químicas que se presentan, resalta la oxidación de que posteriormente promueve la corrosión de los elementos. En la figura 15 se observa como la falta de mantenimiento de estos elementos estructurales dan pie a lesiones más profundas que a la larga pueden causar unas fallas estructurales. Por otra parte, se observa en la cubierta la presencia de filtraciones, que dan paso a la humedad, desprendimiento de la pintura y la oxidación de los elementos verticales que sostiene los paneles (Fig. 16).

Figura 15. Lesiones físicas y mecánicas en armadura de acero. Fuente: elaboración propia, 2022.

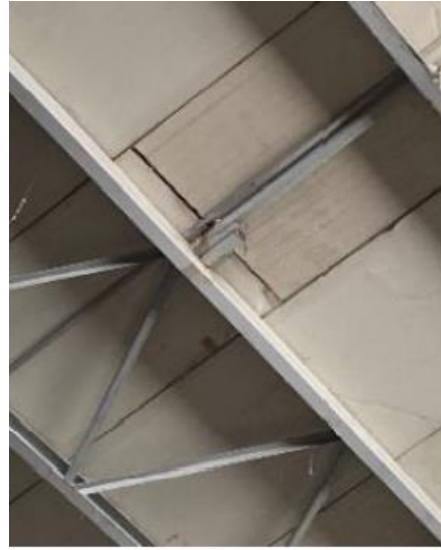
Figura 16. Lesiones físicas y mecánicas encubierta de acero. Fuente: elaboración propia, 2022.

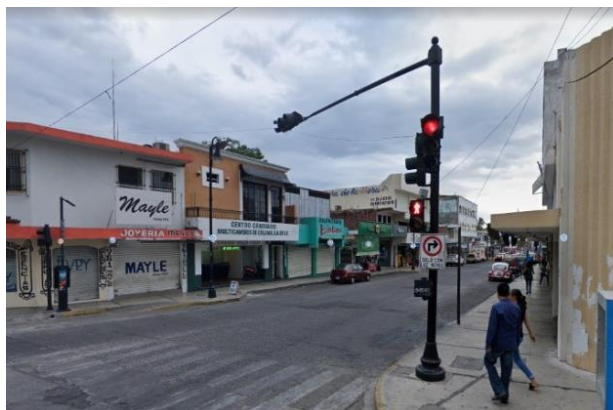
Figura 17. Semáforo por la calle Filomeno Medina. Fuente: elaboración propia, 2022.

En la tabla 8 se representa los parámetros evaluados acerca del contexto urbano inmediato del inmueble, donde se obtuvo como resultado que ninguna de las calles analizadas cuenta con concreto hidráulico estampado. En la figura 17 se observa que las calles cuentan con pavimento, muchas de estas en mal estado, se perciben grietas e incluso desprendimiento de la carpeta asfáltica, lo cual termina en baches, que pueden generar accidentes vehiculares o peatones.
