Guía de evaluación de aceras en centros históricos de México

Alejandra Martínez Silva, Dora Correa-Fuentes, Rocío Covarrubias-Ruesga

Tecnológico Nacional de México Campus Colima; División de Estudios de Posgrado e Investigación. Av. Tecnológico 1 A.P. 10 y 128, C.P. 28976 Villa de Álvarez, Colima, México.

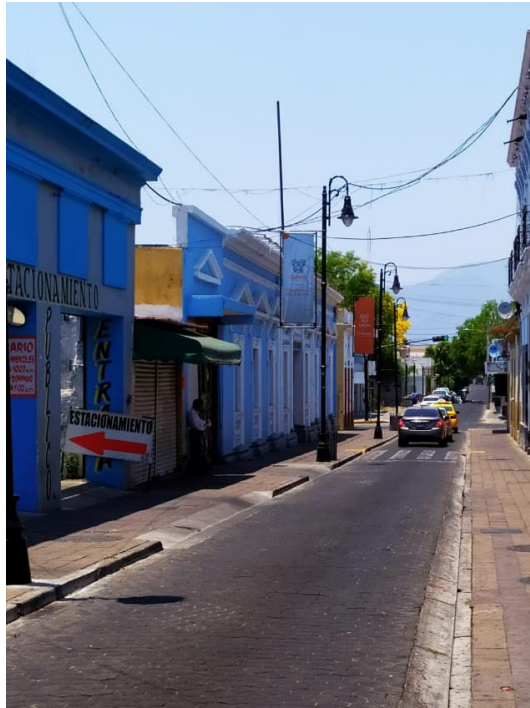
Figura 1. Acera seleccionada para evaluación en la Ciudad de Colima. Elaboración propia.

Como parte de la verificación, se aplicó la guía en un tramo al azar dentro del primer cuadro del centro histórico de las tres ciudades históricas señaladas. Se obtuvieron resultados similares en todas las ciudades, donde se aprecia que al menos en estos casos el estado físico de las aceras es bueno y la mayor deficiencia se presenta en los aspectos considerados al confort. (Tabla 4)

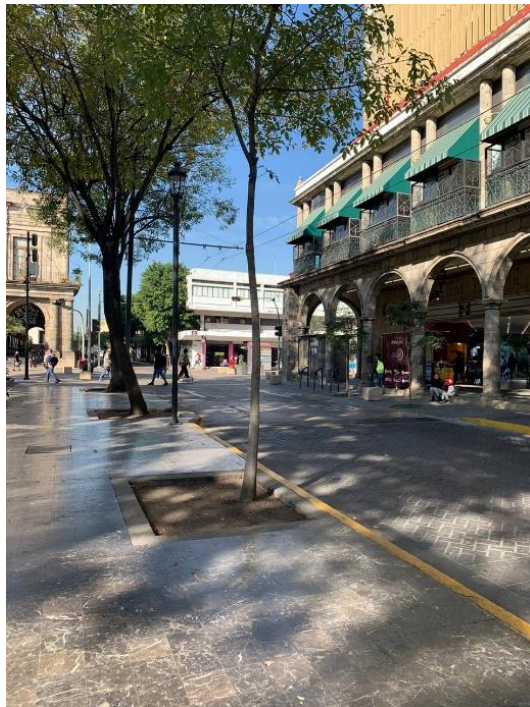
Figura 2. Acera seleccionada para evaluación en la Ciudad de Guadalajara. Elaboración propia.

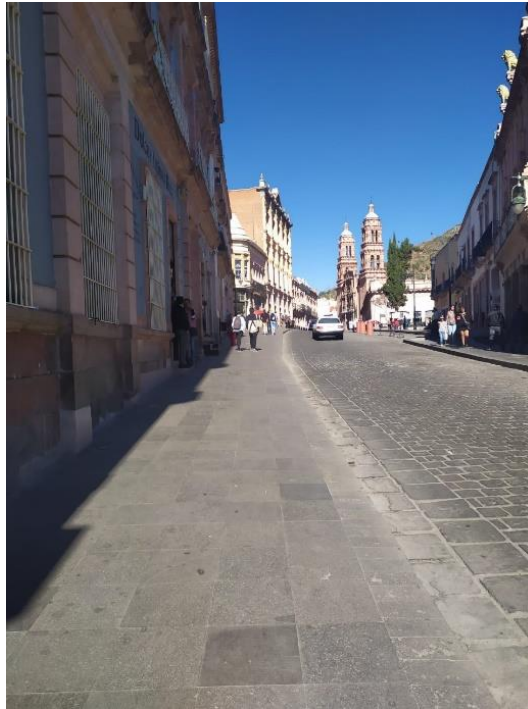
Figura 3. Acera seleccionada para evaluación en la Ciudad de Zacatecas. Elaboración propia.
