Indicadores que determinan el nivel de accesibilidad, para personas con discapacidad, del espacio público: parque el rodeo del Estado de Colima

Silvia Edith Ahumada Monroy, Elías Eduardo Gaytán Díaz, María Silvia Del Rocío Covarrubias Ruesga

Instituto Tecnológico Nacional de México, campus Colima; Departamento de Posgrado, de la Maestría en Arquitectura Sostenible y Gestión Urbana; Calle: Av. Tecnológico No. 1 Villa de Álvarez, A.P. 10 y 128 C.P. 28976, Villa de Álvarez, Colima.

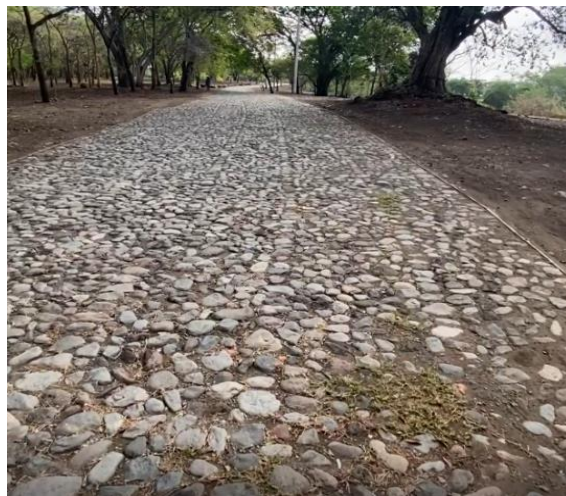
Figura 4. Elaboración propia (2021)

Dicho lo anterior, la colindancia oeste sobre la avenida Miguel Gudiño, es la única vía que funciona para acceder al parque, donde se disponen de 3 accesos principales uno de ellos está al Sur, los otros dos se encuentran al oeste en la avenida Miguel Gudiño y el resto de la colindancia se delimita en todo lo largo por una cerca de piedra de 1.50 metros de altura. Ninguno de los accesos principales está diseñado a base de criterios de accesibilidad peatonal, debido a que no se consideran banquetas de acuerdo a lo que menciona el Reglamento de Zonificación del Municipio de Colima (2009) y el Reglamento de Construcción para el Municipio de Colima (2014), los cuales establecen que las banquetas deben ser con pavimentos continuos, estables y sin cambios bruscos. En sí el parque no cuenta con banquetas, los accesos son vías de un solo nivel por donde circulan vehículos motorizados y no motorizados, sumando al problema de que las vías están conformadas por pavimentos inaccesible, la mayor parte es de piedra (empedrado) con el 78% (1,984m) como se muestra en la (Fig. 4), y el resto de la vía es de piedra con concreto como se muestra en la (Fig. 5), con el 22% (546m) como se representa en la gráfica 1 el cual podría considerarse accesible.

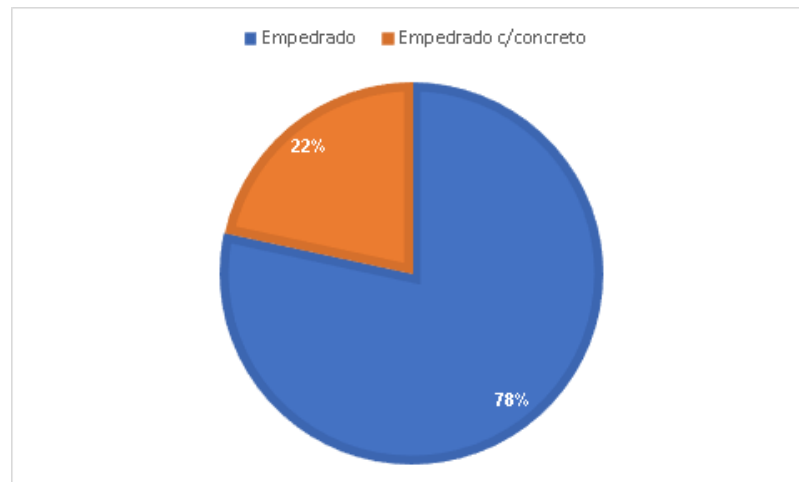
Grafica 1. Elaboración propia (2021) porcentaje de pavimento empedrado y pavimento de piedra c/concreto

Como se puede observar, existe un 22% de vía accesible, pero se encuentra en secciones por toda zona del parque, detalle también establecido en el mapa temático (Fig. 3).

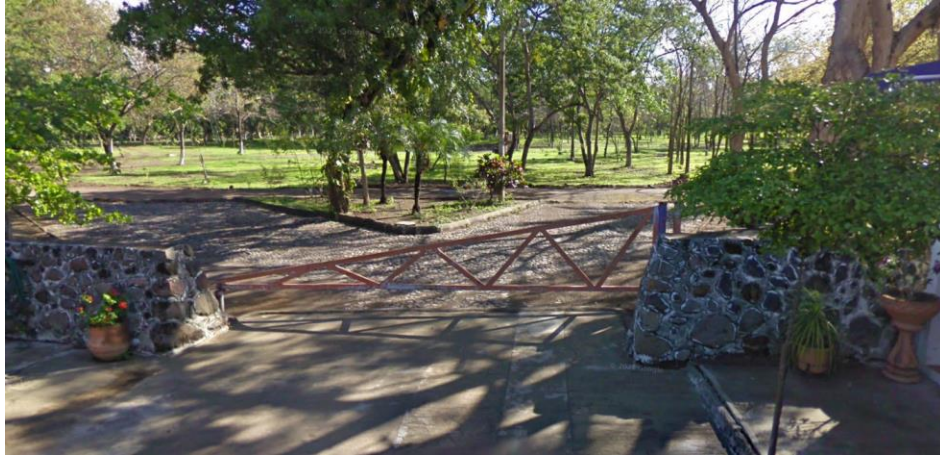
De los 3 accesos principales ninguno cuenta con un acceso adaptado para personas con alguna discapacidad, como se muestra en la (Fig.6).

Figura 6. Elaboración propia (2021) Acceso ubicado al sur del parque

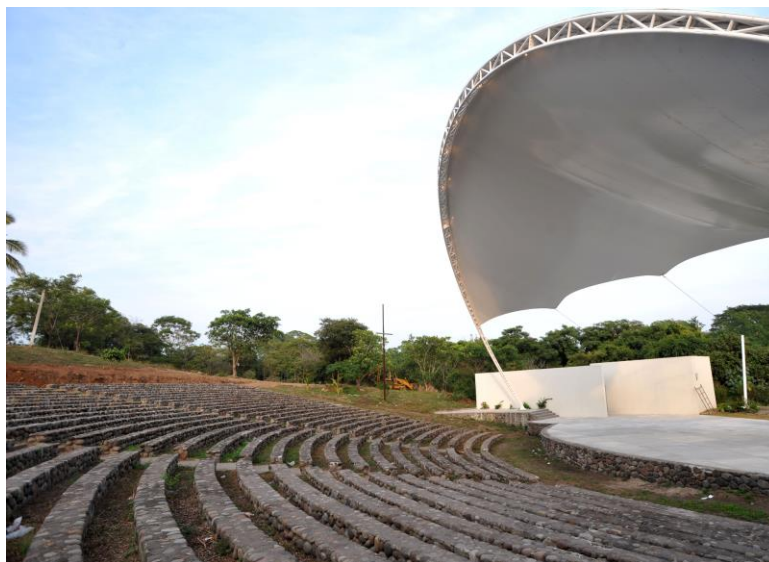
Como resultado en el cotejo de información dictada por el reglamento y los elementos encontrados en el terreno de estudio, encontramos que el auditorio no cumple con los criterios debido a que no se dejaron los espacios para personas con sillas de ruedas, aparte de que el suelo que conforma la circulación es de tierra, como se muestra en la (Fig. 7), limitando el libre desplazamiento a personas con dificultades motrices, así mismo pudiendo ser un factor de riesgo.

Figura 7. Elaboración propia (2021) Teatro al aire libre del Parque el Rodeo

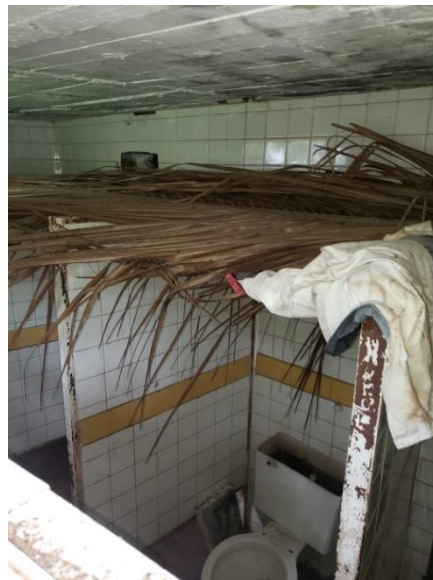
En el parque El Rodeo se dispone cerca al auditorio 2 núcleos de vestidores y 2 núcleos de sanitarios, de manera equitativa destinados al sexo femenino y al sexo masculino. Existen otros dos núcleos de sanitarios contiguos al Kiosko. Estos núcleos tanto de sanitarios como vestidores actualmente se encuentran cerrados al público en general, por cuestiones de seguridad por la actual contingencia a la pandemia global Sars-Cov2, sin embargo, aun cuando estuvieran abiertos al público, tanto los núcleos de sanitarios y baños no están en óptimas condiciones para su uso, debido a la falta de mantenimiento, falta de mobiliario útil, sus características lo definen como un espacio inseguro, nada higiénico y no mantiene la privacidad que amerita el espacio, como se puede mostrar en la (Fig. 8 y 9)

Figura 8. Elaboración propia (2021) núcleo de baños para mujeres.

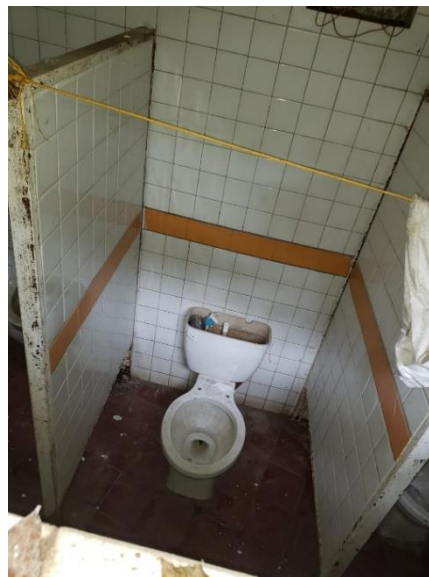
Figura 9. Elaboración propia (2021) núcleo de baños para hombres.
