Importancia del adecuado posicionamiento del arbolado dentro de los camellones para evitar daños en infraestructura: Caso av. San Fernando

Elías Eduardo Gaytán Díaz, Dora Angélica Correa Fuentes, Santiago Arceo Díaz, José Ricardo Moreno Peña, Ángel Eduardo Galeana Pérez

Instituto Tecnológico Nacional de México campus Colima; departamento de posgrado, de la maestría en arquitectura sostenible y gestión urbana; calle: av. Tecnológico no. 1 Villa de Álvarez, a.p. 10 y 128 c.p. 28976, Villa de Álvarez, Colima.

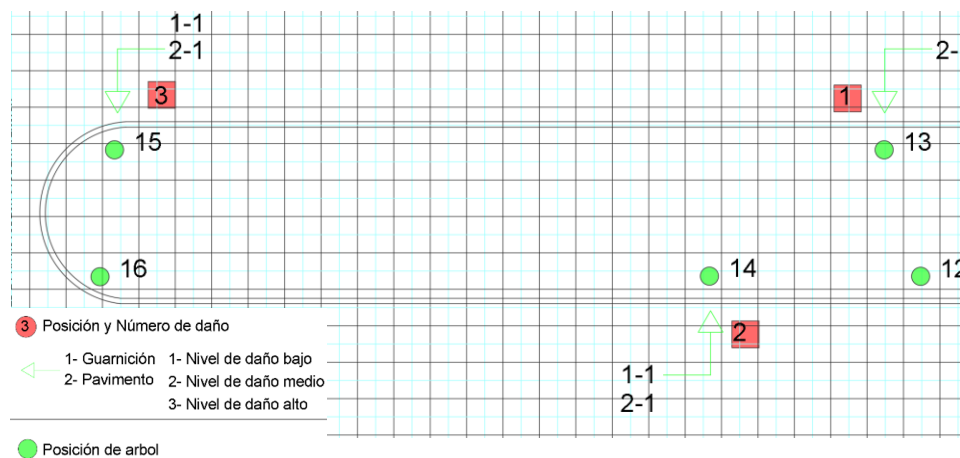
Figura 2. Elaboración propia (2021)

Como se muestra en la figura 2, la simbología utilizada en forma de puntos verdes representa el árbol con su respectivo número, la simbología cuadrada de color rojo representa el daño y el número de daño, las flechas con nomenclatura representan el tipo de daño, y si se encuentra en el pavimento o en la guarnición.
