Análisis de accesibilidad en el contexto urbano de los centros históricos. Caso de estudio la ciudad de Colima

Karla Paredes-Bonilla¹, Ana Cecilia Flores-Ortiz², María Covarrubias¹

Esta investigación consiste en un análisis de la accesibilidad en el entorno urbano dentro de un polígono del centro histórico de la Ciudad de Colima, por medio de los aspectos de “movilidad peatonal e itinerario peatonal accesible (IPA por sus siglas en español)”, “Elementos urbanos” y “mobiliario urbano”, para el cual se diseñó una metodología que permita evaluar los elementos que componen a cada uno de estos aspectos considerando el valor cultural y patrimonial del lugar.

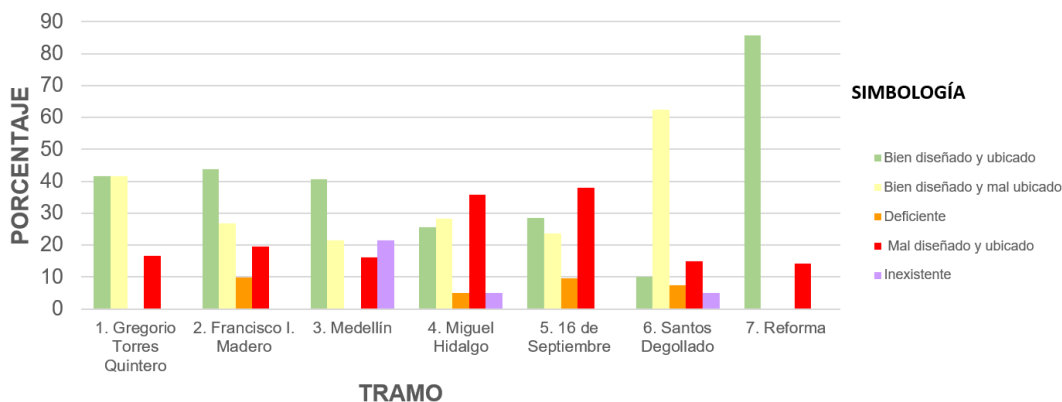
Figura 8. “Resultados de diagnóstico por tramo”, elaboración propia.

Analizando los 7 tramos en conjunto (figura 8) se observa como el tramo 7 es en donde existe una mayor cantidad de elementos bien diseñados y bien ubicados, sin embargo, cabe recordar que este tramo no se logró examinar en su totalidad debido a los trabajos de mantenimiento; por lo cual, en el tramo 1 se muestran mejores resultados en cuanto a elementos bien diseñados y ubicados, en igual proporción a aquellos bien diseñados pero mal ubicados; son los tramos 4 y 5, en donde se puede apreciar una menor ponderación, destacando sus elementos “mal diseñados y mal ubicados”, siendo estos un foco de alerta para su atención.
